ACLARACIONES No.5

LICITACIÓN POR MEJOR VALOR N°001/17 "ESTUDIO, DISEÑO Y CONSTRUCCIÓN DEL PROYECTO DE REHABILITACIÓN ESTRUCTURAL DEL TRAMO MARINO DEL CORREDOR SUR "

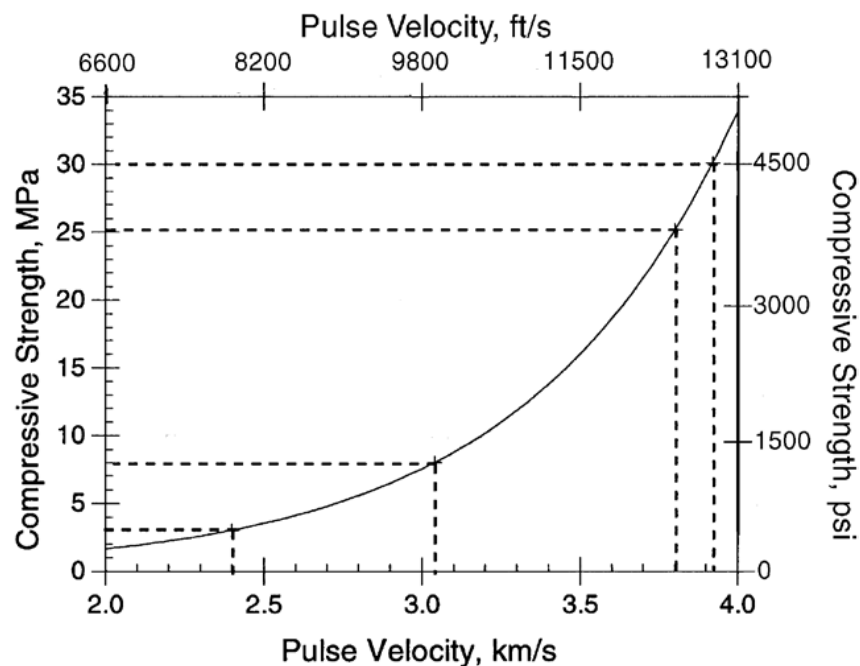
17. La correlación de la resistencia a la compresión y la velocidad de impulso del ensayo UPV, tiene una forma de gráfica típica como se muestra en la figura 2.11 del ACI228.1R-03 Métodos in situ para la estimación de la resistencia a la compresión. En la página 42 del informe N°PAT-15-061-INFORME DE MATERIALES Ed:1, Anexo4, se indica: Los valores obtenidos de la tabla anterior se analizan por el método de regresión lineal para determinar la ecuación de la curva y poder determinar una resistencia deducida de la regresión para cada valor de ultrasonidos, mas sin embargo la tendencia de los valores no es lineal según la bibliografía, sino como aparece en la figura siguiente.

Figura 2.11 – Típica representación de la relación entre la velocidad de impulso y la resistencia a la compresión de una mezcla de concreto dada.

Respuesta: en el rango de resistencias en el que nos movemos (entre 10 y 25 MPa), la aproximación a una recta y el ajuste de la curva de regresión con valores reales de roturas de
